PROGRAM PRAC KONSERWATORSKICH

- konserwacja pokrycia metalowego dachu
- konserwacja desek szalunkowych ścian szczytowych i podsufitki
- konserwacja wieży
- konserwacja sygnaturki
- konserwacja kamiennego cokołu we wnętrzu kościoła (ściana północna i wschodnia)

Kościół p.w. Narodzenia NM Panny
na górze św. Justa
TĘGOBORZE

Wieliczka 2023r.

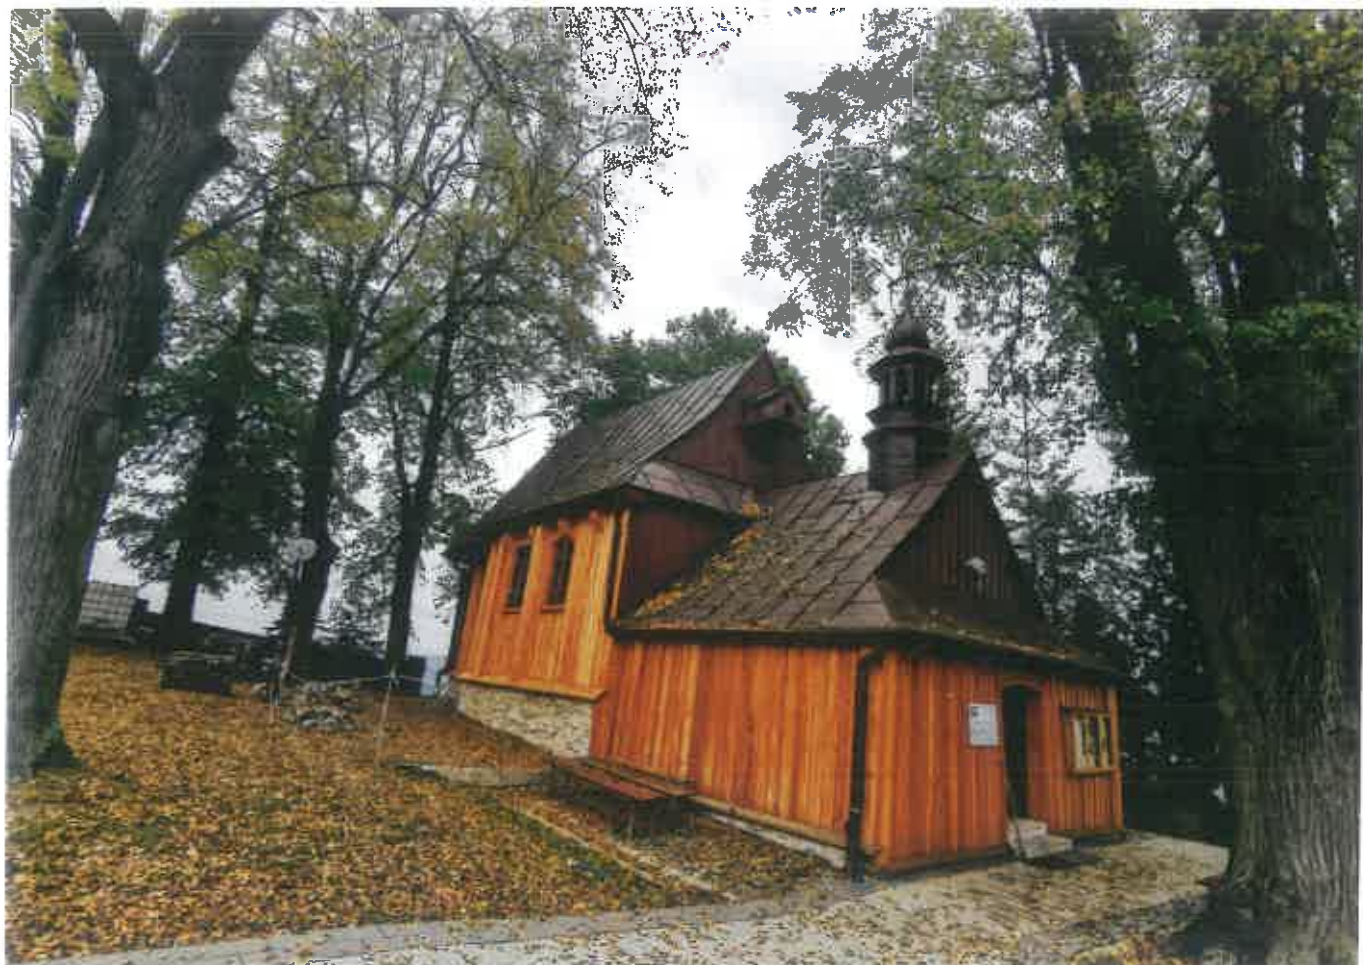
Blacha, którą pokryty jest dach, jest szczelna i nieuszkodzona. Wymagana jest konserwacja jej powierzchni, na której farba, którą była pokryta, uległa zniszczeniu, i odkryta jest powierzchnia metalu, powodując korozję. Kościół ze względu na swoje położenie (na szczycie góry) narażony jest na silne działanie wiatru oraz mocne nasłonecznienie, co spowodowało zniszczenie warstwy zabezpieczającej powierzchnię dachu.

Fot. 1 Tęgoborze. Kościół p.w. Narodzenia NMP na górze św. Justa
– widok od strony północno-zachodniej

Pokrycie dachowe wykonane z blachy ocynkowanej zostanie oczyszczone mechanicznie z warstw kruszącej się i odpadającej farby. Oczyszczone zostaną miejsca skorodowane do osiągnięcia czystej powierzchni metalu. Zostanie dokonany dokładny przegląd mocowań blachy i ewentualnie uzupełnione będą wszystkie elementy poluzowane. Następnie powierzchnia metalowa zabezpieczona będzie farbą zabezpieczającą w celu uniknięcia korozji.

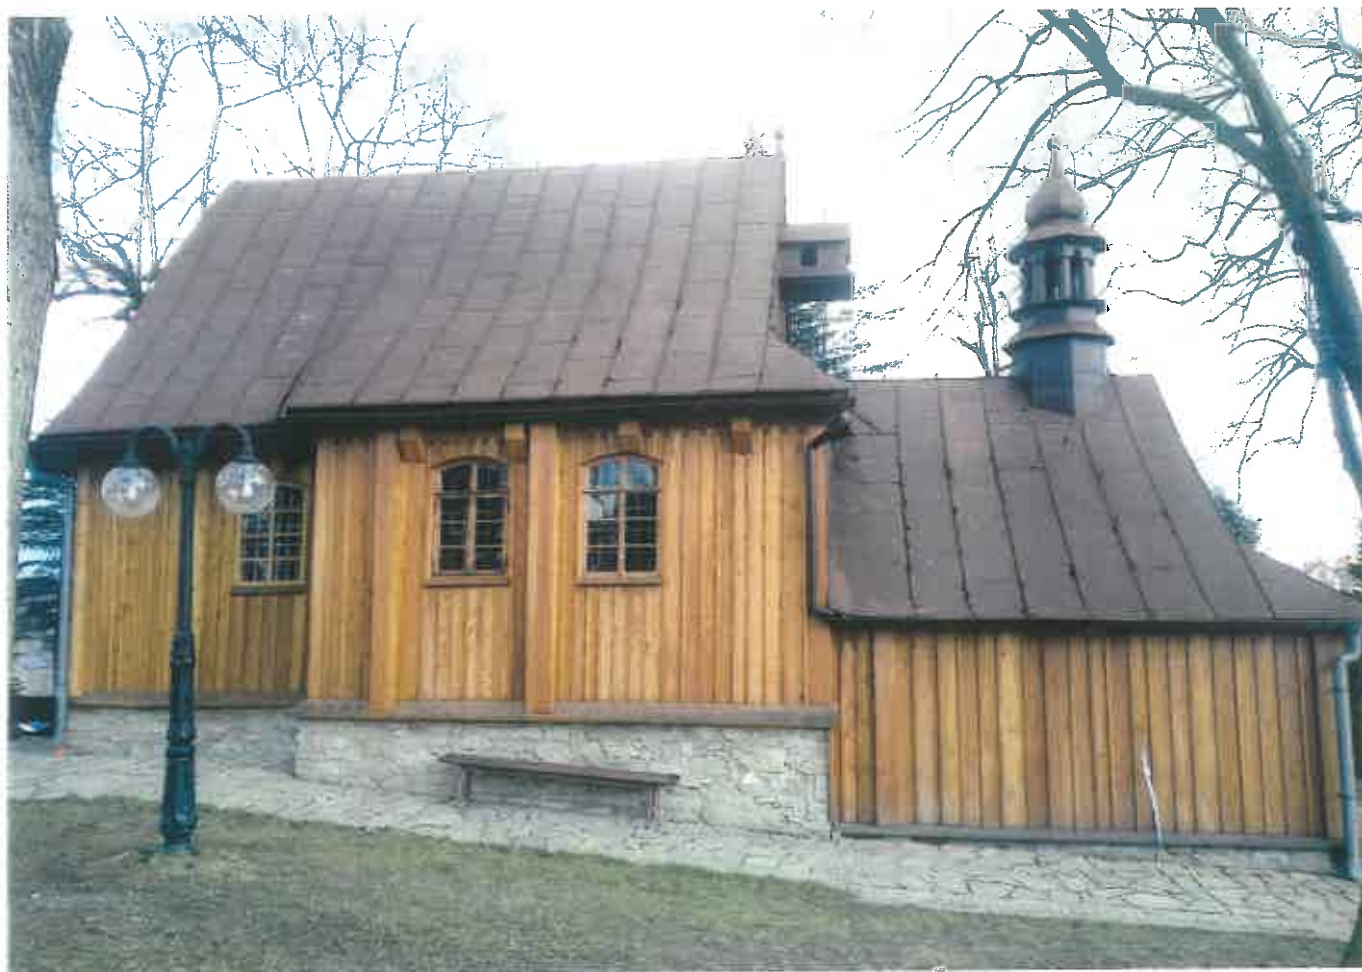
Fot. 3 Tęgorz. Kościół p.w. Narodzenia NMP na górze św. Justa
– widok od strony północnej

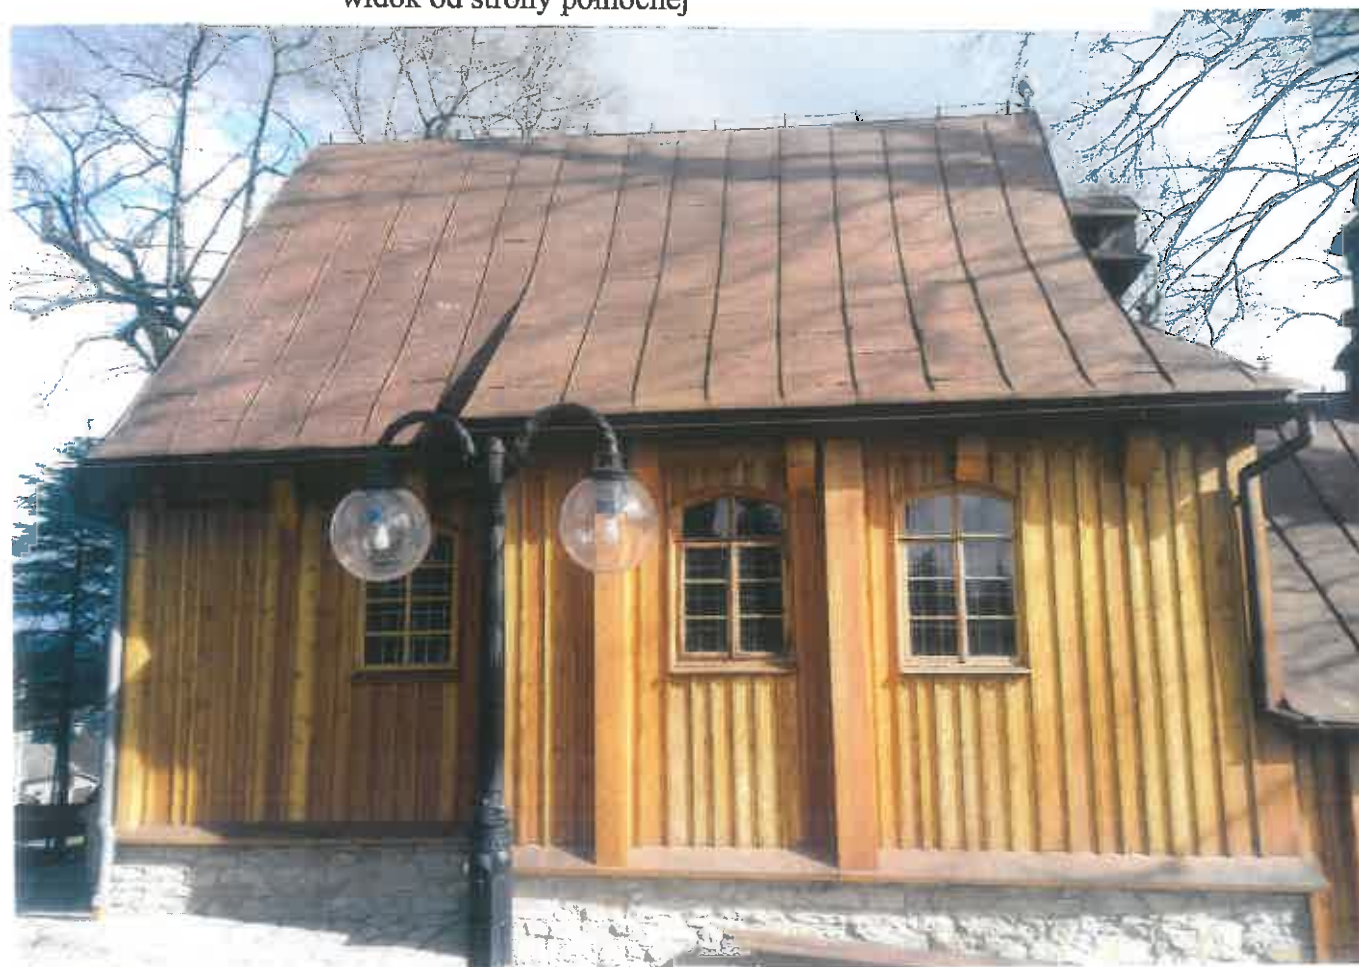
Również deski szalunkowe ścian szczytowych narażone na zmiany warunków atmosferycznych uległy mocnemu zniszczeniu. Deski są zmurszałe, popękane i nieszczelne.

Fot. 4 Tęgorz. Kościół p.w. Narodzenia NMP na górze św. Justa
– fragment kościoła od strony północnej

Deski szalunkowe oraz inne elementy drewniane i konstrukcyjne zostaną oczyszczone z brudu, usunięte będą gwoździe, haki itp., a z ich lica zostaną zdjęte wszystkie wtórne warstwy malarskie. Proponuje się wykorzystanie tych samych desek szalunkowych w zależności od ich stanu zachowania. Deski bardzo zniszczone powinny być zastąpione nowymi zabezpieczonymi przed drewnojadami. Decyzję o zakresie wymiany elementów drewnianych na nowe zostaną podjęte po ocenie ich stanu zachowania komisyjnie w obecności przedstawicieli Wojewódzkiego Urzędu Ochrony Zabytków. Uszkodzone i zniszczone fragmenty drewna uzupełnione będą drewnianymi wstawkami.

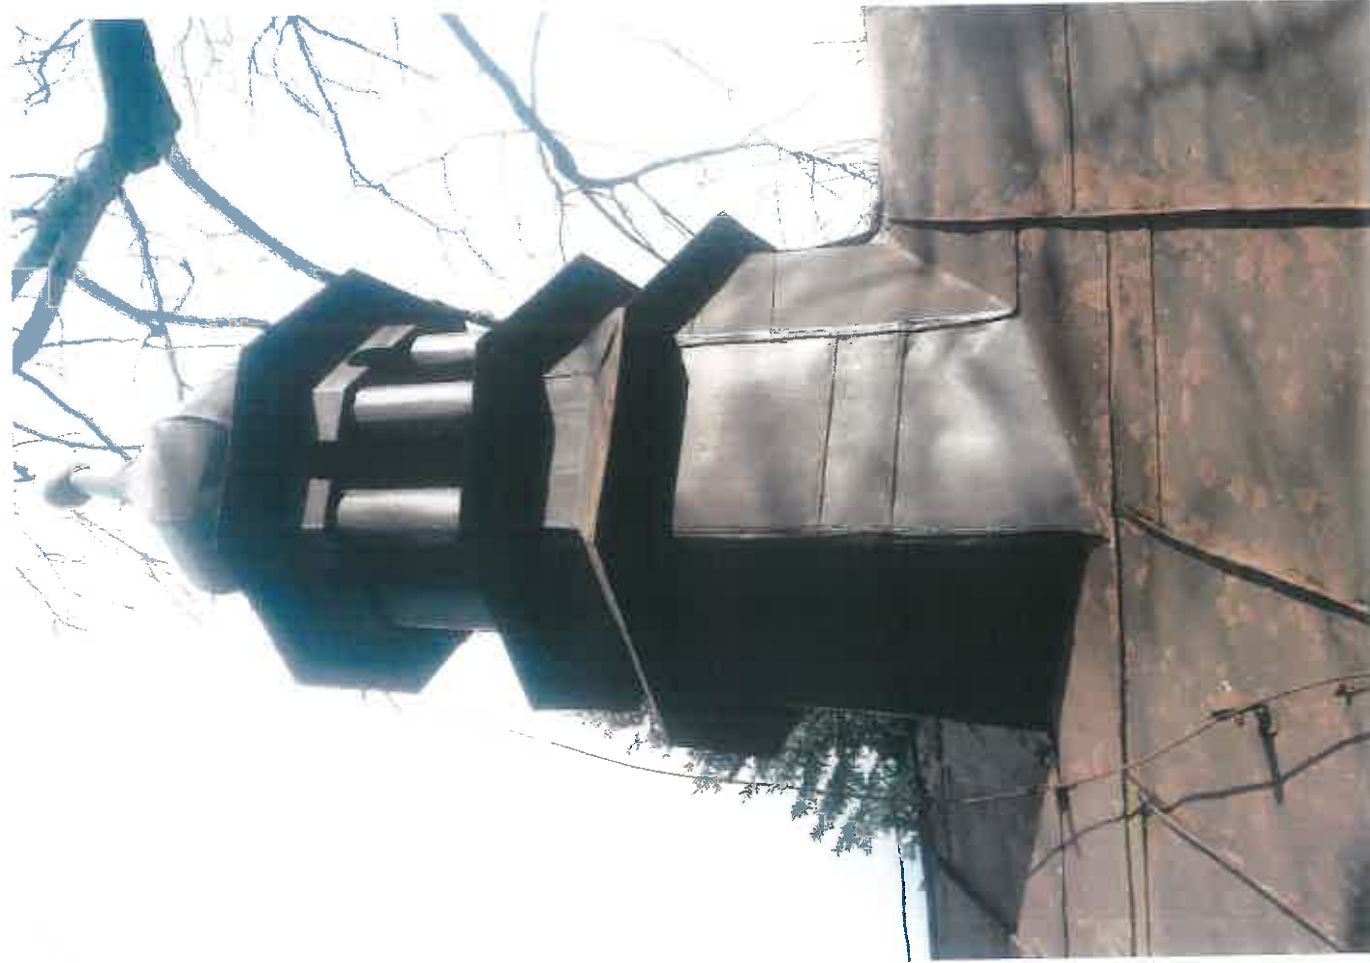
W analogicznym stanie zachowania jest metalowa wieża kościoła oraz drewniana sygnaturka.

Fot. 5 Tęgoborze. Kościół p.w. Narodzenia NMP na górze św. Justa
– wieża kościoła

Te same czynności j.w. wykonane będą przy wieży kościoła, która również pokryta jest tą samą blachą ocynkowaną.

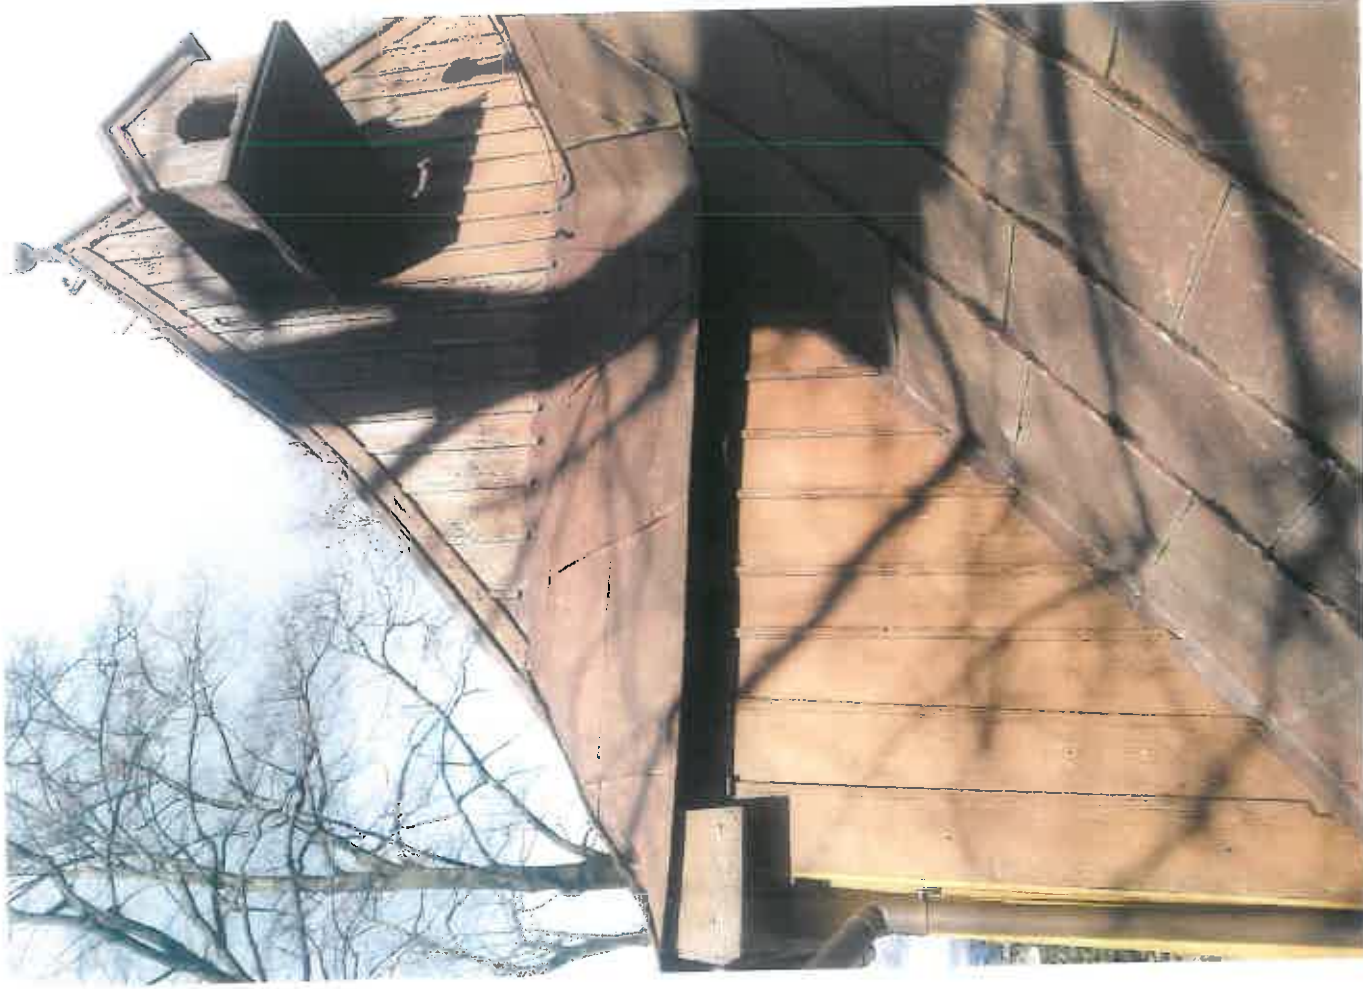
Elementy drewniane więźby dachowej, podsufitki, sygnaturki oraz desek szalunkowych są mocno zaatakowane przez żerujące drewnojady.

Fot. 6 Tęgoborze. Kościół p.w. Narodzenia NMP na górze św. Justa
– fragment dachu z sygnaturką

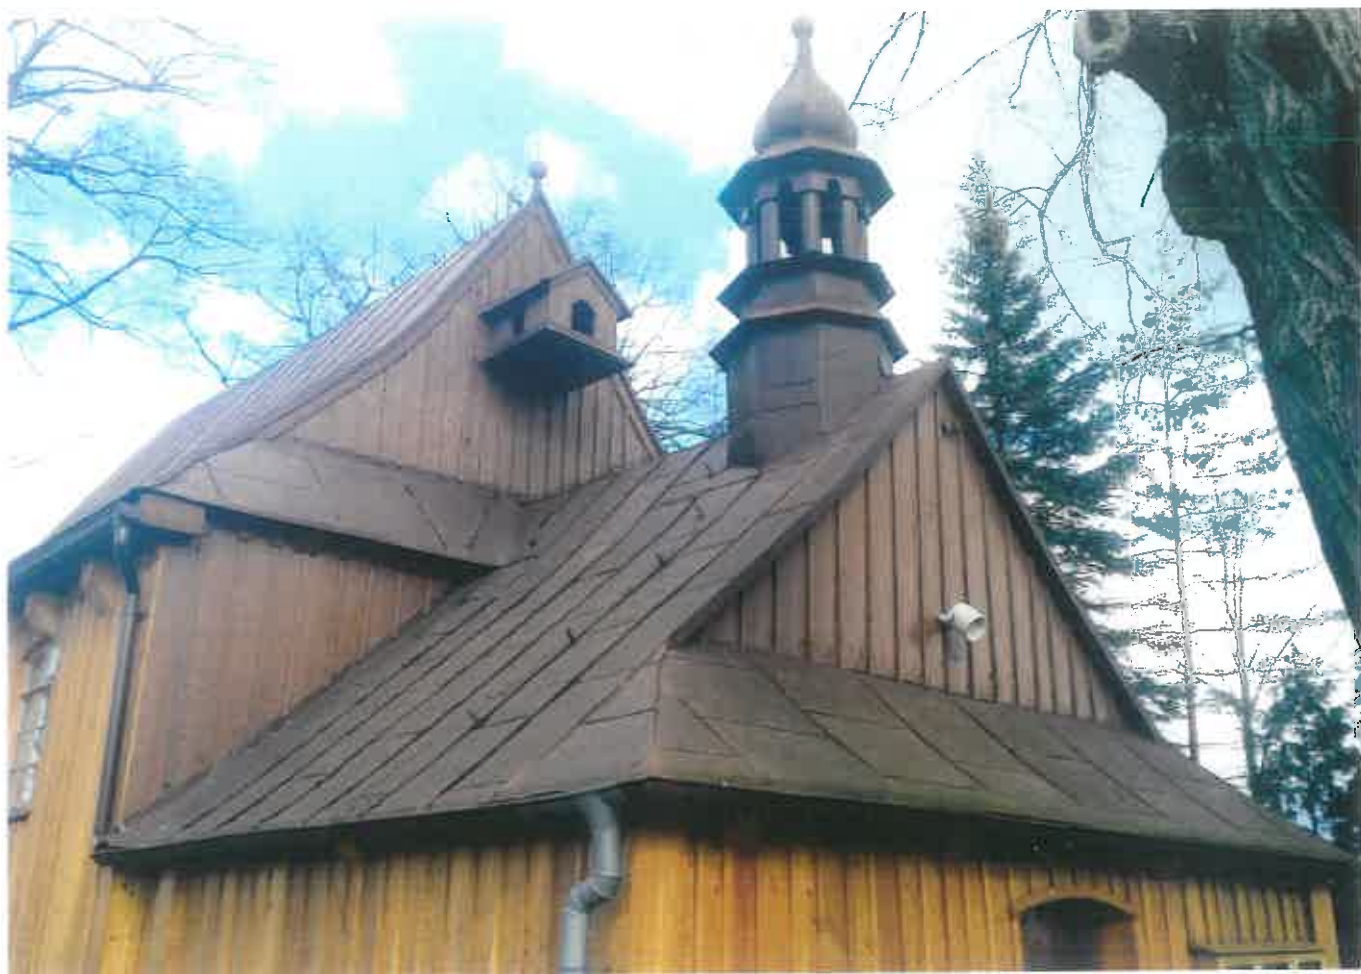
Fot. 7 Tęgoborze. Kościół p.w. Narodzenia NMP na górze św. Justa
– fragment dachu z wieżą i sygnaturką

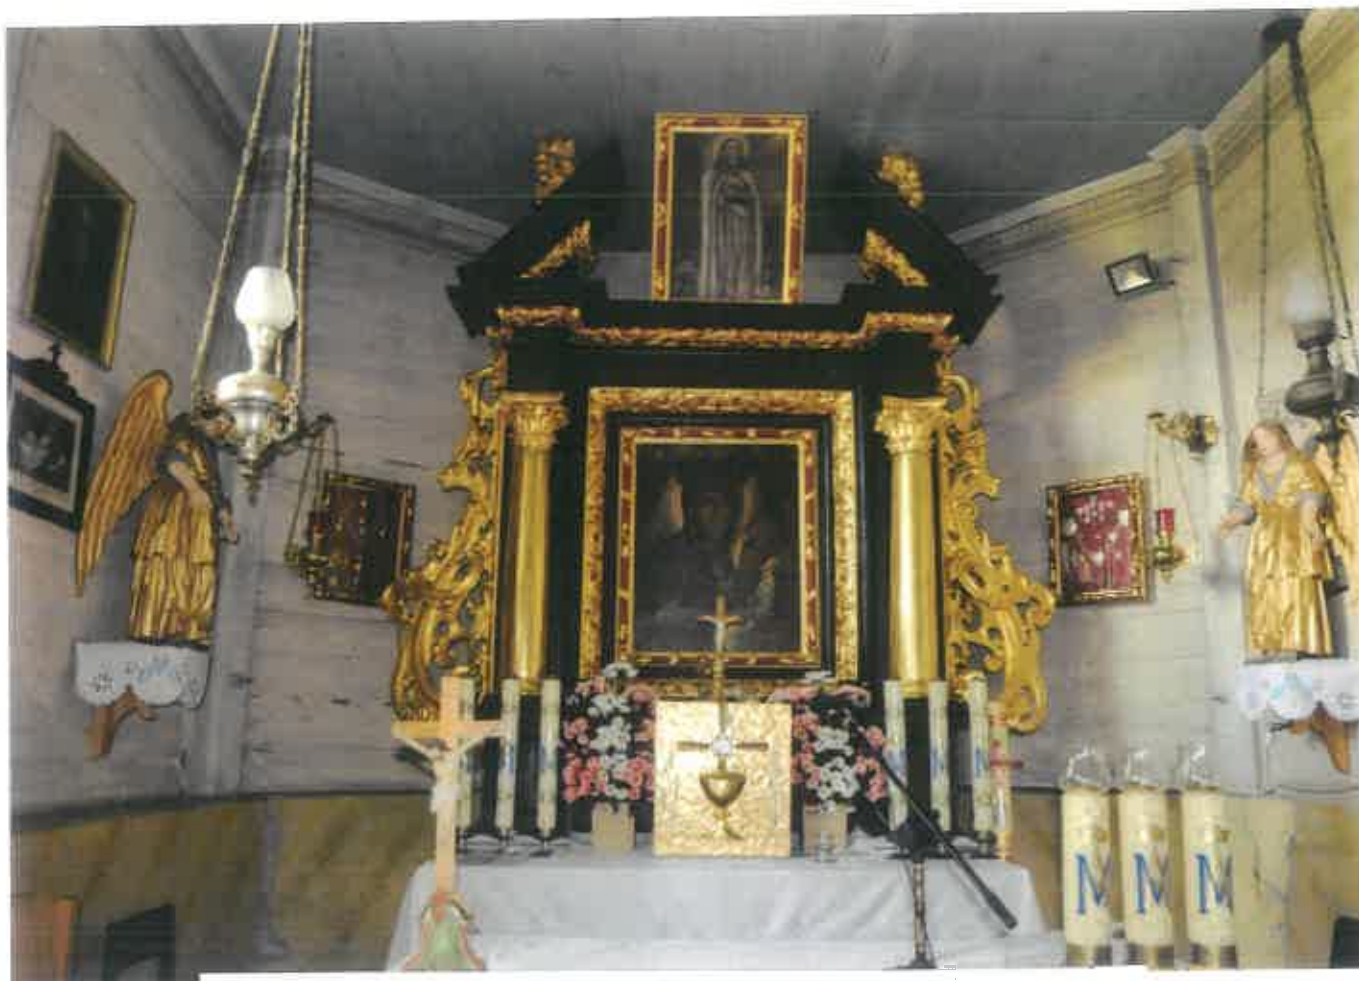
Cokół kamienny wewnątrz kościoła znajdujący się na ścianie północnej oraz północno-wschodniej prezbiterium pokryty jest warstwą zaprawy cementowej, co powoduje blokadę przepływu powietrza i korozję kamienia.

Fot. 40 Tęgoborze. Kościół p.w. Narodzenia NMP na górze św. Justa
– cokół we wnętrzu kościoła

Przewiduje się usunięcie cementowych zapraw z kamiennego cokołu wewnątrz kościoła. Zabiegi techniczne polegać będą na odczyszczeniu kamienia (po usunięciu cementowej skorupy z jego powierzchni), odsoleniu i wzmocnieniu strukturalnym osłabionych miejsc. Ubytki wypełnione będą kamieniem o podobnej strukturze. Opracowanie estetyczne omówione zostanie w trakcie prac w obecności komisji konserwatorskiej.

Proponuje się pozostawienie odsłoniętego wątku kamiennego z opracowanymi fugami.

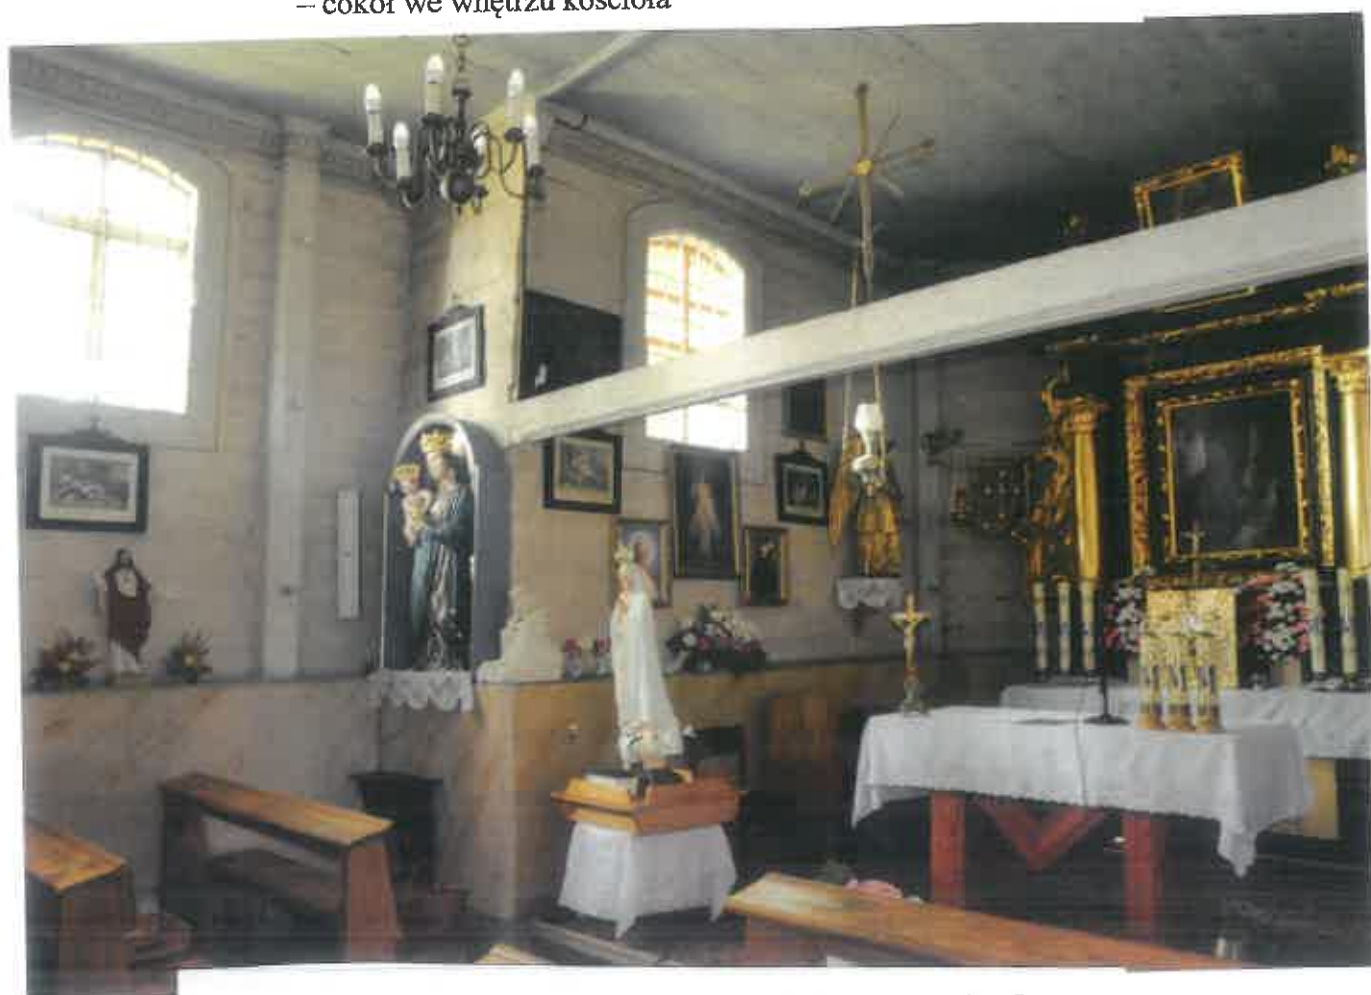
Fot. 41 Tęgoborze. Kościół p.w. Narodzenia NMP na górze św. Justa
– cokół we wnętrzu kościoła
